## **Rappel URGENT de dispositifs médicaux**

Trilogy 100 et Trilogy 200  
Délamination de la mousse d'insonorisation en silicone

**Référence : Trilogy 100 et Trilogy 200, dysfonctionnement de la mousse de silicone - 2022-CC-SRC-045**

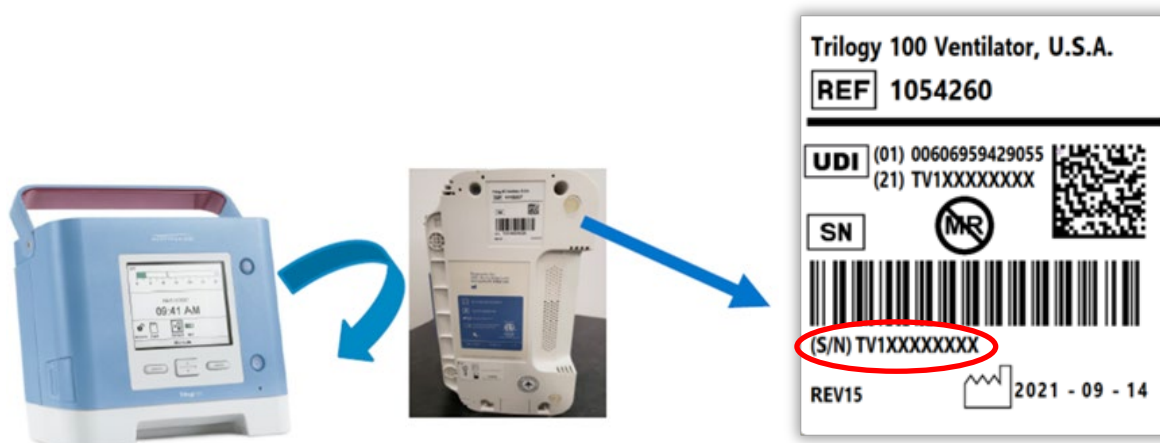
Vous trouverez ci-joint une liste d'équipements concernés par cette anomalie. Les dispositifs sont identifiés par leur numéro de série. Le numéro de série est situé sur la partie inférieure du respirateur Trilogy.
